ARIBERTO LOMAZZI Srl
Permesso di Costruire Convenzionato
conforme al vigente Piano di Governo del Territorio

SUE
Sportello Unico Edilizia
di Como
Cambio di destinazione d'uso
per l'insediamento di una
Media Struttura di Vendita alimentare

Impatto suolo e sottosuolo

- INDAGINE AMBIENTALE PRELIMINARE DELL' AREA DI
PROPRIETA' , COSTITUENTE IL PIAZZALE PERTINENTE IL
CAPANNONE INDUSTRIALE , MAI UTILIZZATO , EDIFICATO AL
MAPPAL N° XXXXX , PER IL QUALE E' PROPOSTA L'
ASFALTATURA

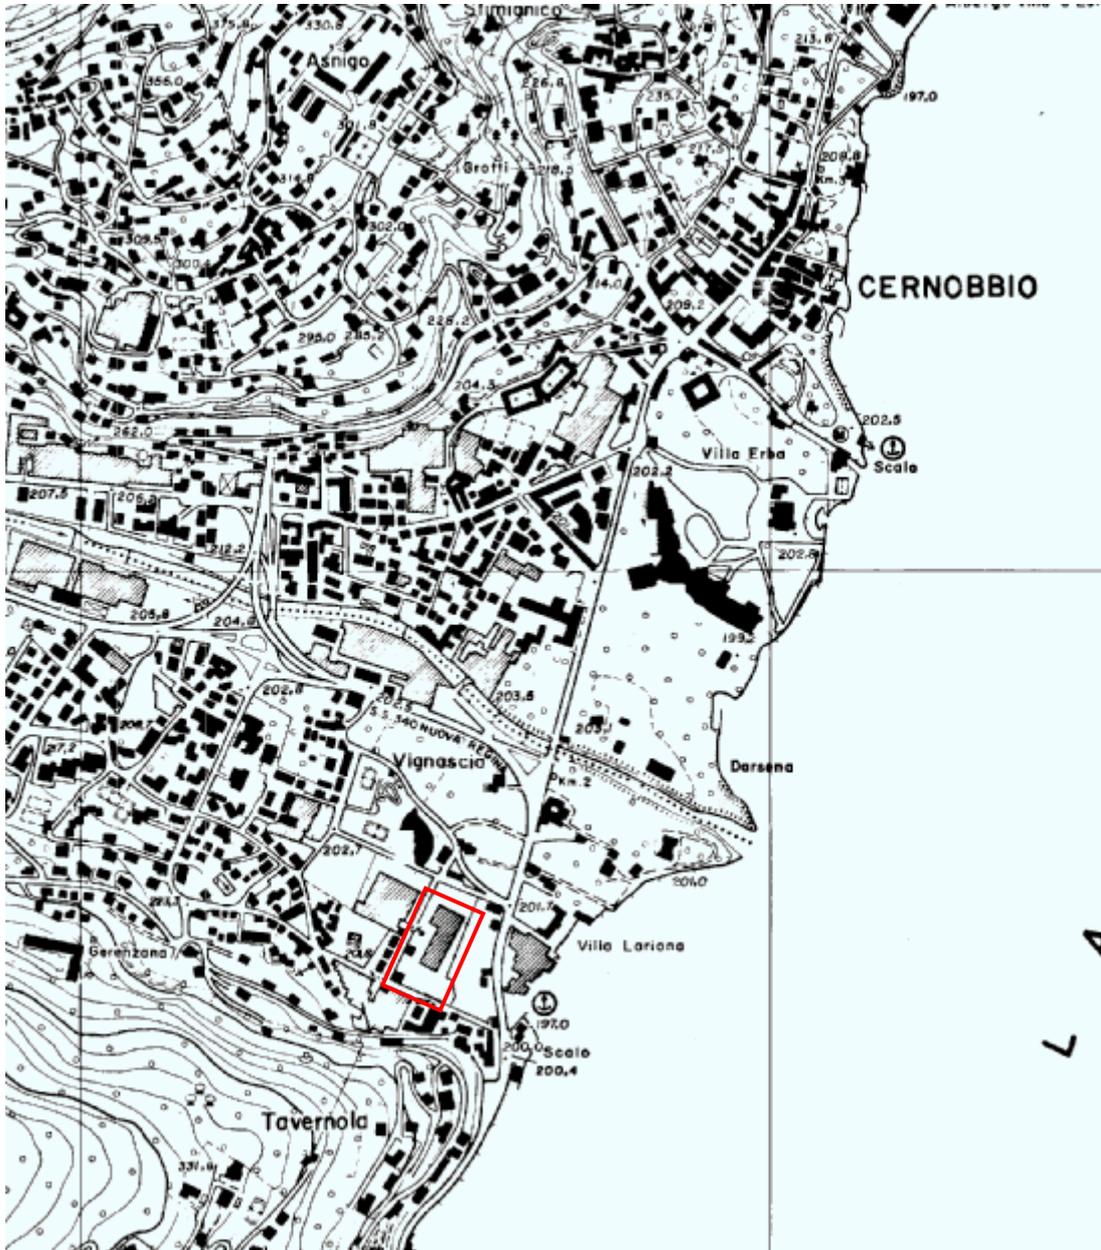
INQUADRAMENTO GEOGRAFICO
da Carta Tecnica Regionale Scala 1 : 10.000 - Sez. B4a4

Il comparto in esame è sito in comune di Como nella zona settentrionale del territorio comunale , circa al confine con il comune di Cernobbio , sviluppata nella piana di fondovalle del Torrente Breggia .

Il comparto d' intervento si caratterizza in un settore subtabulare sviluppato in destra idrografica del T.te Breggia interposto , a meridione , tra l' alveo torrentizio ed il rilievo , ad ossatura rocciosa , di Cardina che rappresenta localmente il fianco destro della valle del Breggia tracciata con direzione circa NordOvest/SudEst al cui centro è inciso l' alveo del torrente che si immette , poco ad oriente dell' area in esame , nel Lario comasco .
